## Avaliação do uso de Dispositivo de Limpeza de Ponta na melhora de Desempenho de Estacas Escavadas

**RESUMO:** A eficiência da limpeza de ponta em estacas escavadas sem fluido estabilizante (convencionais) não é usualmente realizado. No entanto, se realizado por meio de alguma ferramenta, isso pode impactar significativamente seu desempenho mecânico. Este artigo apresenta uma análise comparativa de duas provas de carga estáticas do tipo lento, realizadas em estacas escavadas submetidas a carregamento até três vezes sua capacidade admissível, de modo a levá-las a grandes deslocamentos. Uma das estacas foi executada segundo o procedimento convencional, enquanto a outra recebeu três rodadas adicionais de limpeza de ponta com um dispositivo inovador acoplado ao trado de perfuração. Os resultados indicam que a estaca submetida à limpeza aprimorada apresentou menor deformabilidade e maior eficiência na mobilização da resistência de ponta, evidenciando o impacto positivo da técnica no desempenho estrutural da fundação. A pesquisa destaca a importância de procedimentos executivos na resposta mecânica das estacas e propõe recomendações para otimização da capacidade de carga em projetos g

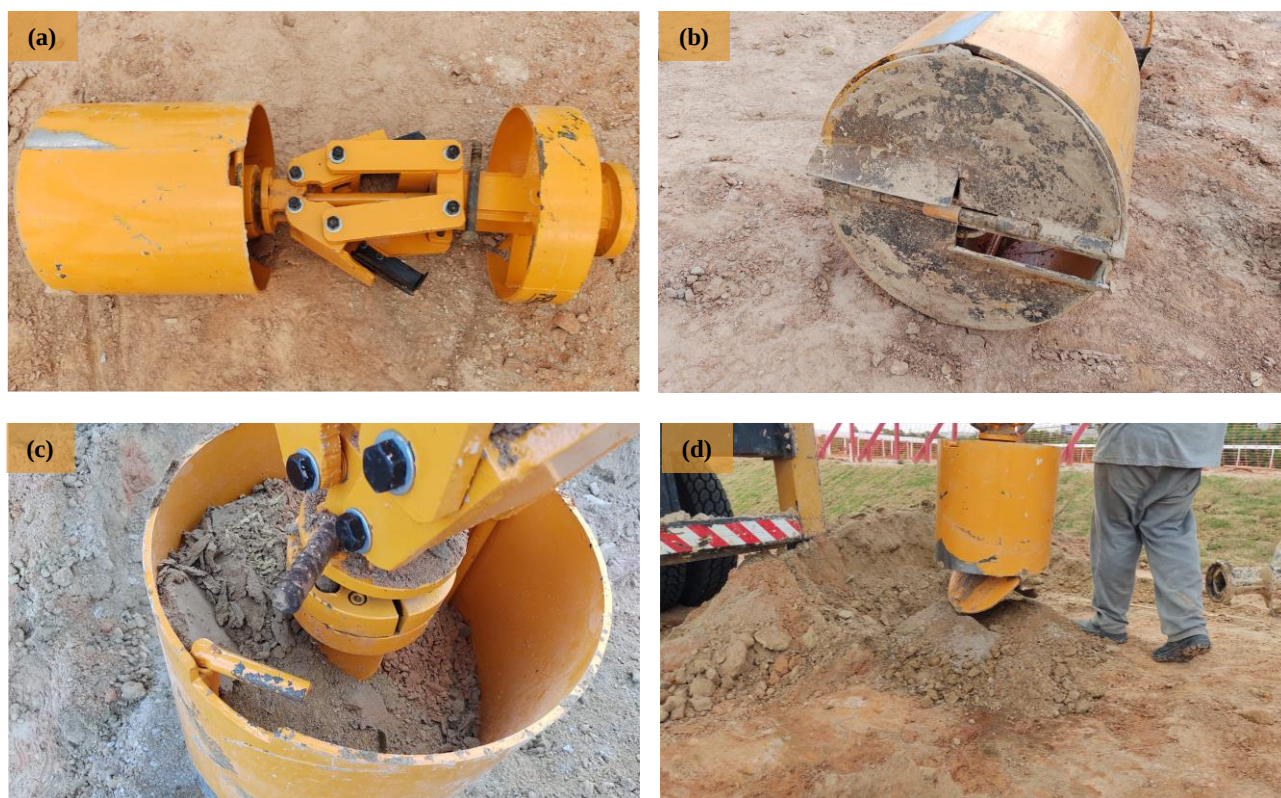
Figura 2. Vistas do dispositivo de limpeza desenvolvido: (a) vista lateral do equipamento; (b) vista inferior com abertura na base para descarte do material; (c) compartimento interno destinado ao armazenamento dos resíduos removidos do fundo da escavação; (d) descarte do material armazenado após a limpeza.

O dispositivo de limpeza, ilustrado na Figura 2, é uma solução inovadora em comparação aos sistemas convencionais. Ele foi projetado para permitir o armazenamento eficiente do material removido durante a limpeza, sendo composto por hélices metálicas que realizam raspagens sucessivas do fundo da escavação. O processo de raspagem é realizado em três etapas consecutivas, garantindo a remoção completa dos detritos e melhorando a qualidade da interface entre a base da estaca e o solo. Essa abordagem visa minimizar a presença de resíduos indesejados, o que pode comprometer a resistência de ponta da estaca. O design do dispositivo também facilita a operação em diferentes tipos de solo, aumentando sua versatilidade e eficácia no preparo do furo. Além disso, a estrutura permite o controle da profundidade da raspagem, assegurando que a limpeza seja realizada de forma precisa e eficiente.

Na Figura 2, são apresentados detalhes do dispositivo de limpeza desenvolvido neste estudo. As imagens (a) e (b) mostram o equipamento pelas vistas lateral e inferior, respectivamente, possibilitando a

visualização geral da estrutura. A imagem (c) evidencia o sistema interno de armazenamento dos resíduos coletados durante o processo de limpeza do fundo da escavação. Já a imagem (d) mostra o momento do descarte do material acumulado, realizado por meio da base aberta do dispositivo, que permite a liberação controlada dos detritos após as etapas de raspagem.

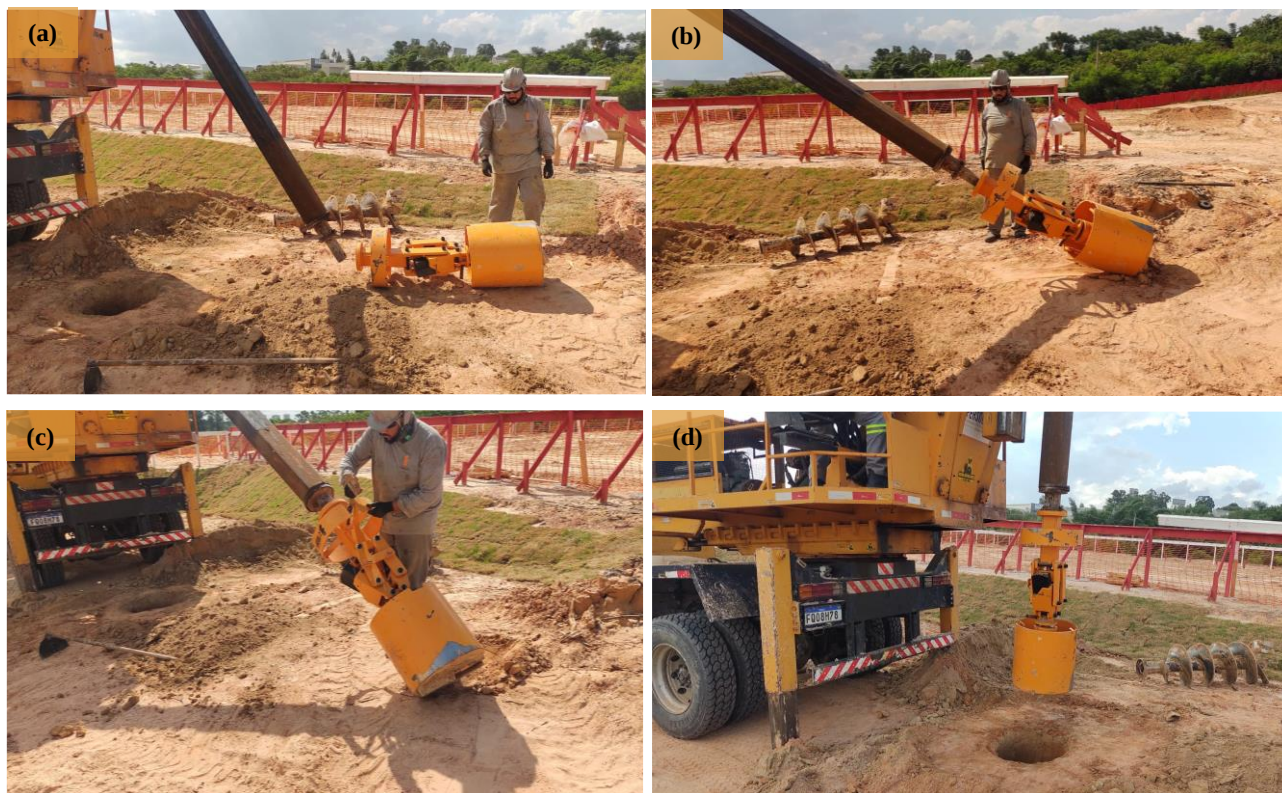
Figura 3. Sistema de acoplamento do dispositivo de limpeza: (a) visão geral do dispositivo e da haste à qual será conectado; (b) detalhe do sistema de engate hidráulico utilizado para o acoplamento; (c) fixação final do dispositivo à haste; e (d) dispositivo pronto e liberado para operação.

A Figura 3 apresenta as etapas do sistema de acoplamento do dispositivo de limpeza à haste de perfuração. Na imagem (a), observa-se o dispositivo posicionado junto à haste que permitirá sua operação em campo. Em (b), é mostrado o sistema de engate hidráulico, responsável por garantir uma conexão entre os elementos. A imagem (c) evidencia a etapa de fixação final, assegurando que o conjunto esteja adequadamente travado para operação. Por fim, na imagem (d), o sistema encontra-se completamente acoplado e pronto para ser utilizado no processo de limpeza do fundo da escavação.
